Gebäudebeurteilung

Bauvorhaben Spielgruppenhaus an der Kirchenfeldstrasse 17 in 3250 Lyss

Lyss, 12.12.2017

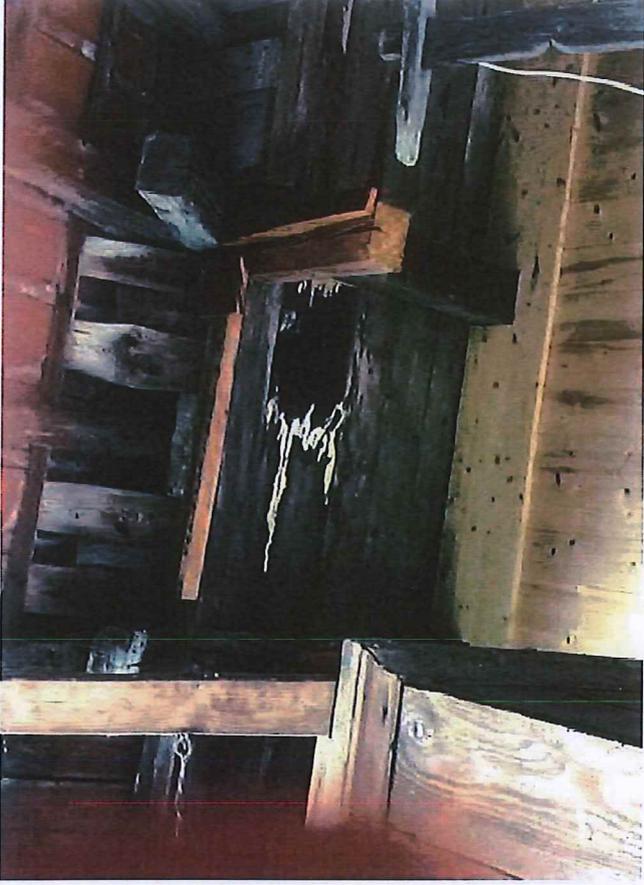
Bild 2

- .001 Die sichtbare Tragkonstruktion ist zum Teil beschädigt und angefault.
Keine Sofortmassnahmen erforderlich.
Bild 2, 3 und 4

- .001 Im Erdgeschoss sind die Böden genügend Tragfähig.
- .002 Im Obergeschoss des Ökonomiteils besteht Einsturzgefahr.
Der Zugang zur Bühne ist zwingend zu verwehren.
Bild 2, 5 und 7

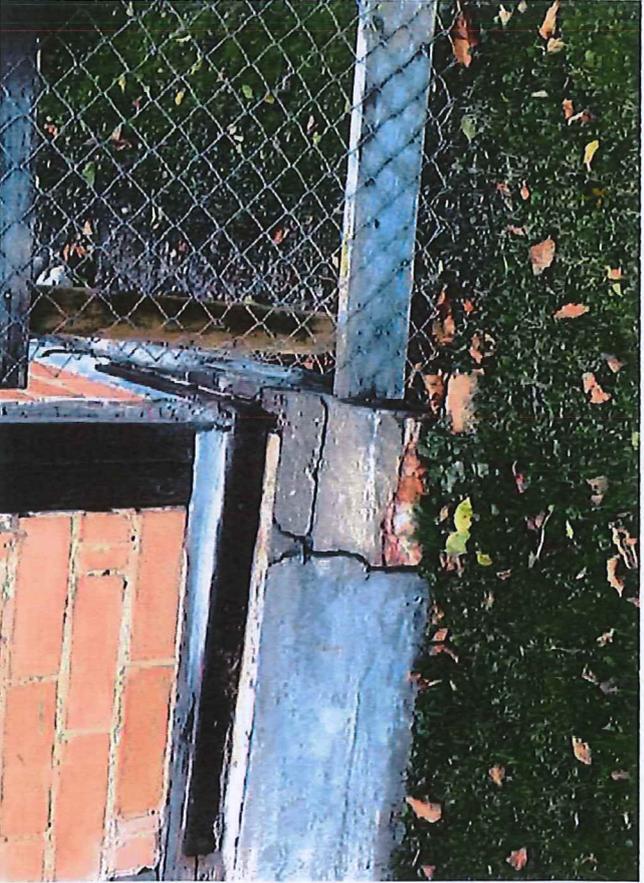
- .001 Die sichtbaren Fundamente und Stützmauern sind zum Teil sanierungsbedürftig.
Keine Sofortmassnahmen erforderlich
Bild 1 und 3

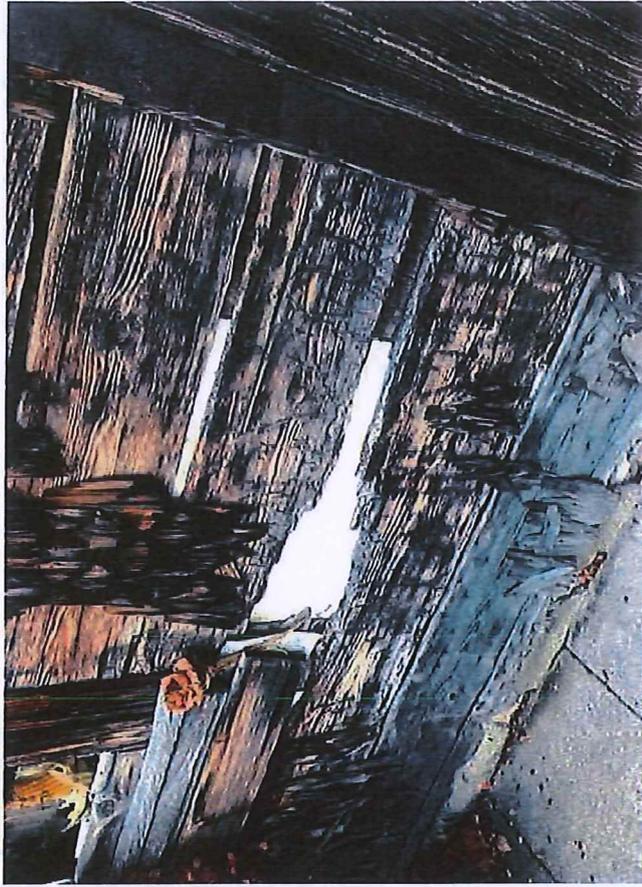
Bild 6

- .001 Die Holzschindelung an der Fassade West erfüllt den konstruktiven Holzschutz nicht mehr, so dass Wasser bis auf die Holzkonstruktion eindringen kann und zu Schäden führt.
Die Fassadenverkleidung müsste dringend ersetzt werden.
Bild 6, 8, 11 und 12
