## Liegenschaft Bödeli 9 & 11 in Lyss

Zustandsanalyse | 04.06.2025

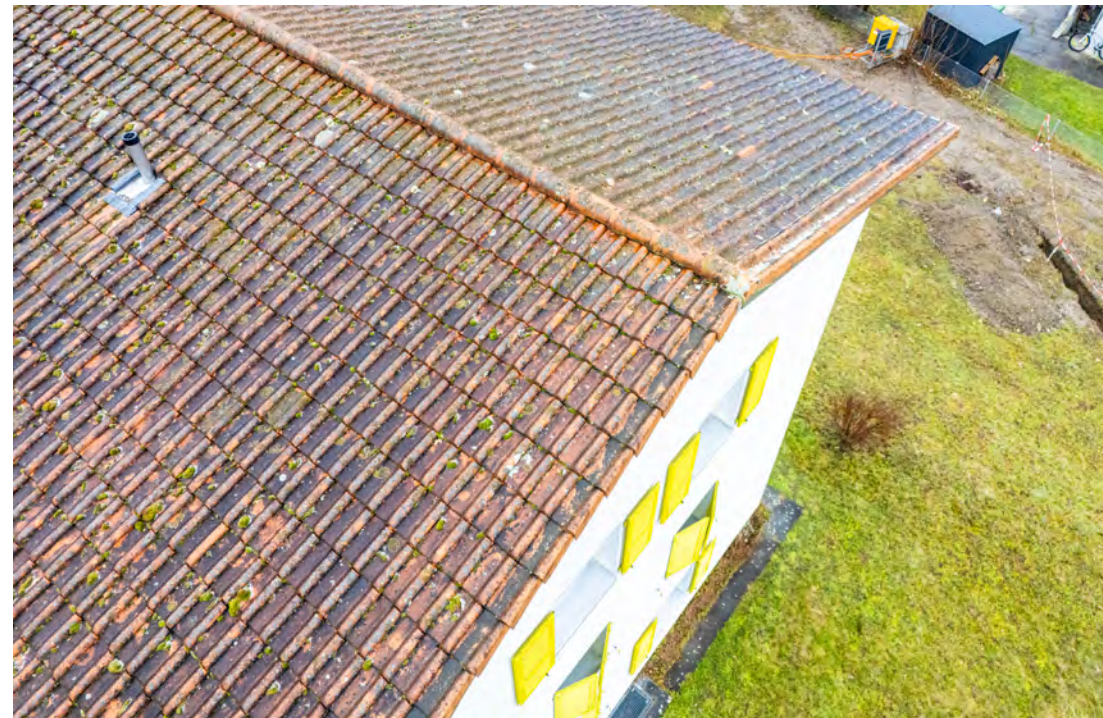
Ziegel | Moosbildung

Es ist Moos und Bewuchs ersichtlich.

Weiter wurde in der Vergangenheit wohl ein Teil der Eindeckung punktuell erneuert (hellere Ziegel). Vermutlich gab es da bereits Undichtigkeiten oder Defekte.

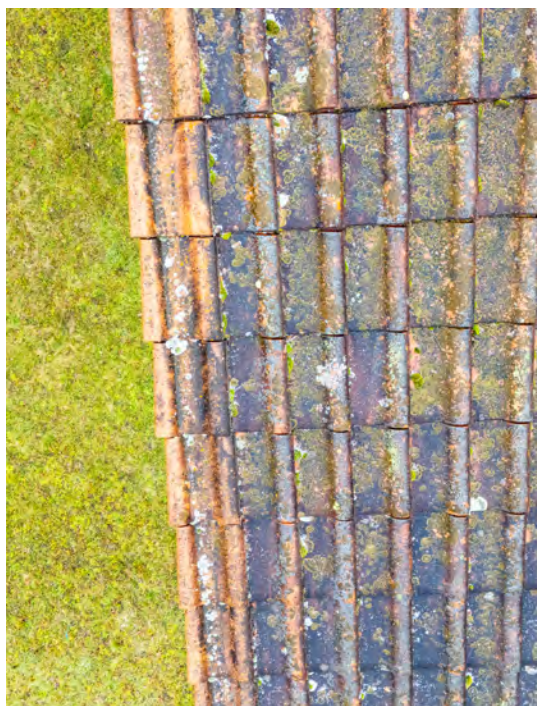
Nahaufnahme Ziegel

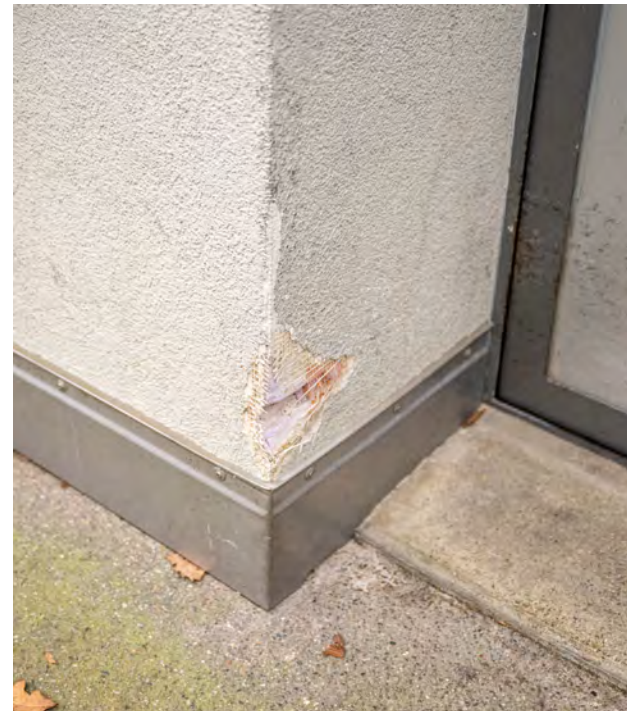
Guter Zustand mit kleineren Blessuren zumeist im Sockelbereich und/oder an Kanten und bei den Eingängen

Detail Putzsaden

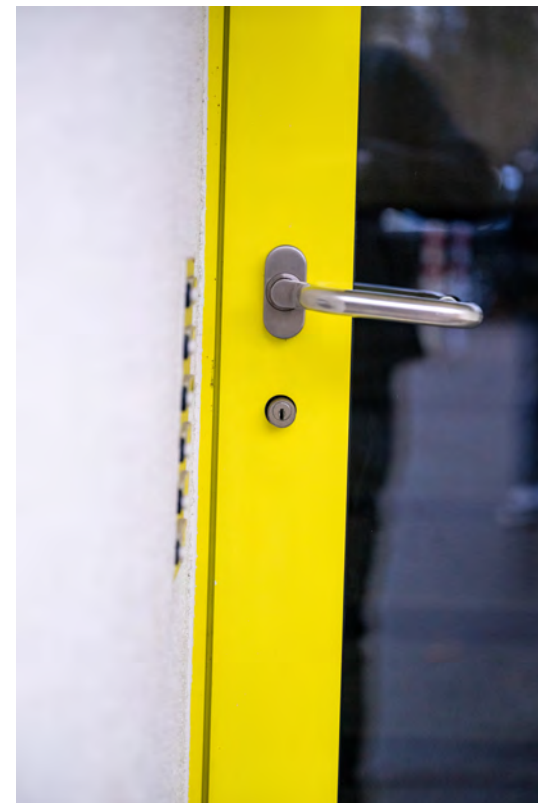
Detail Türfalle mit Putzsaden

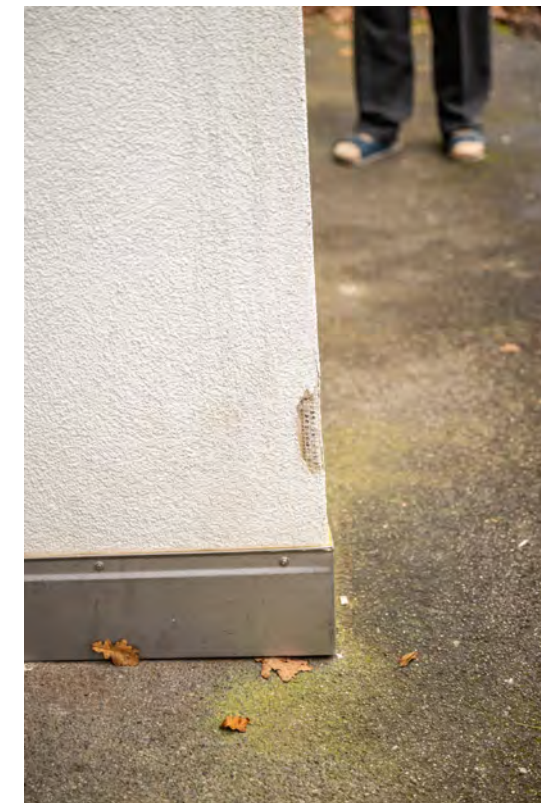
Detail Putzsaden

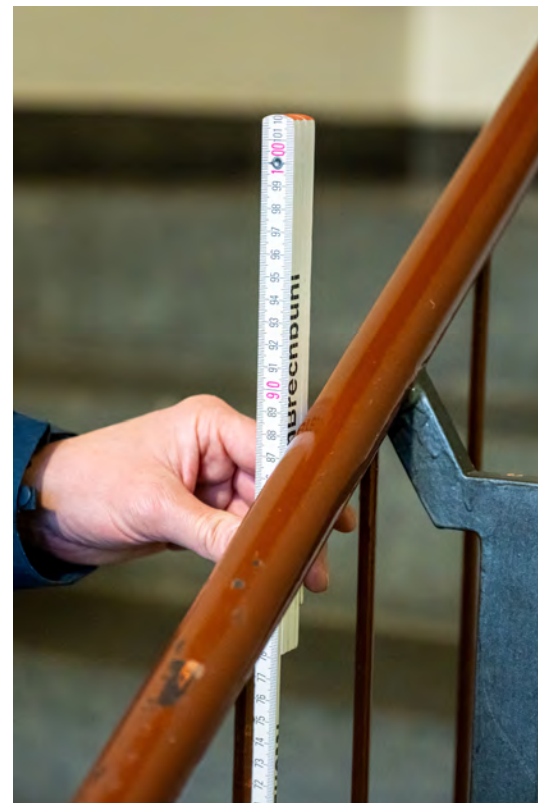
Die heutige SIA-Norm 358 verlangt eine Absturzsicherung (am Treppenlauf) mit einer Höhe von mindestens 90 cm; diese Höhe wird gerade so eingehalten.

Treppenhaus - Geländerhöhe

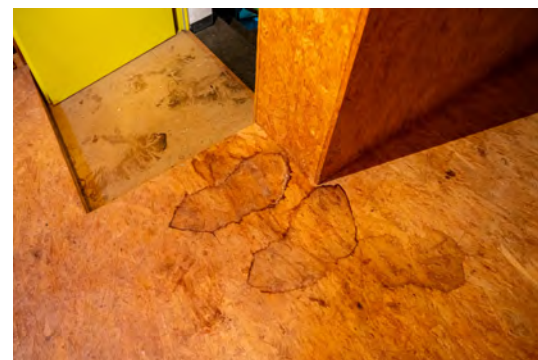
Die Pavatexplatten zwischen den Sparren wölben sich. Die Holzeinfassungen der Dachfenster haben Feuchtigkeitsspuren. Ebenso sind Feuchtigkeitsspuren auf dem Boden ersichtlich was auf leichte Undichtigkeiten hindeutet.

Bei der Begehung regnete es allerdings seit ein paar Tagen und es waren keine nassen Stellen ersichtlich / keine Tropfen ersichtlich. Das heisst, dass das Dach jeweils auszutrocknen vermag oder dass undichte Stellen bereits geflickt wurden (hellere Dachziegel, erwähnt im Kapitel C1).

Feuchtigkeitsspuren am Boden

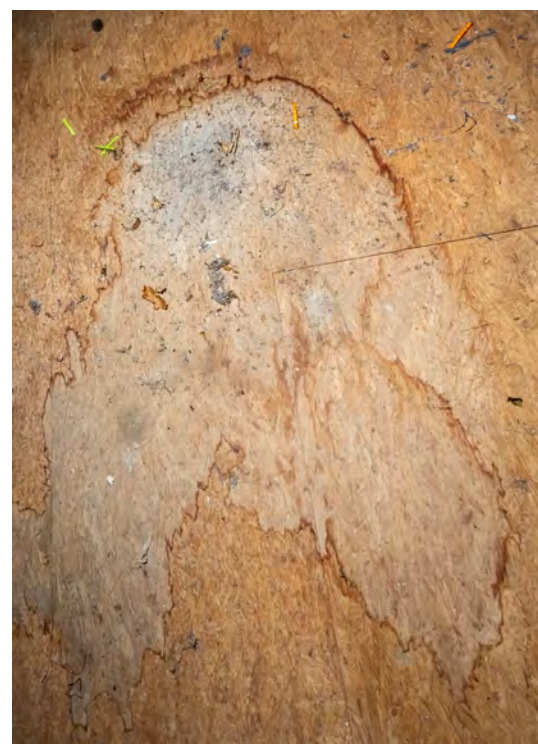
Feuchtigkeitsspuren am Boden

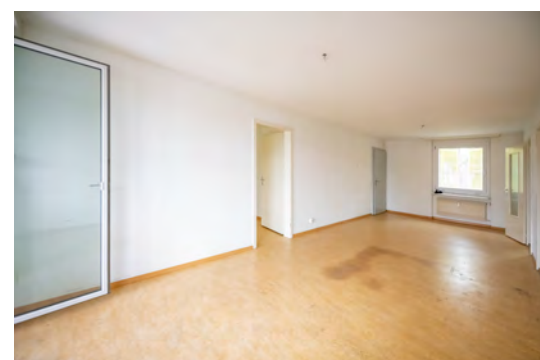
Mittlerer Zustand, teilweise schadhaft. Mancherorts bereits ersetzt. Wurde im 2009 nicht erneuert. Bestehend grösstenteils aus Vinyl/PVC Böden in den Zimmern, mit Keramikplatten in Küche und Bad. In einer der renovierten Wohnungen ist Laminat vorhanden.

Wohnung Leerstand mit Schäden im Belag

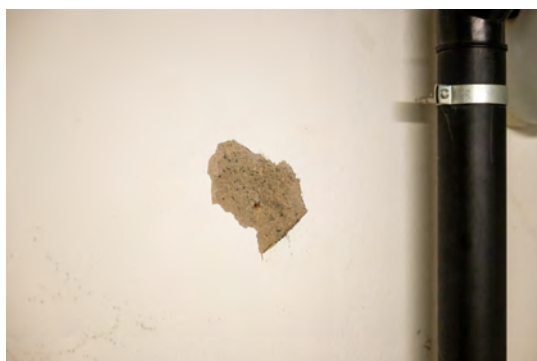
Es hat kleinere Schäden und einzelne Löcher. Ebenso sind kleinere Abplatzer an den Wänden zu finden

Putzschaden

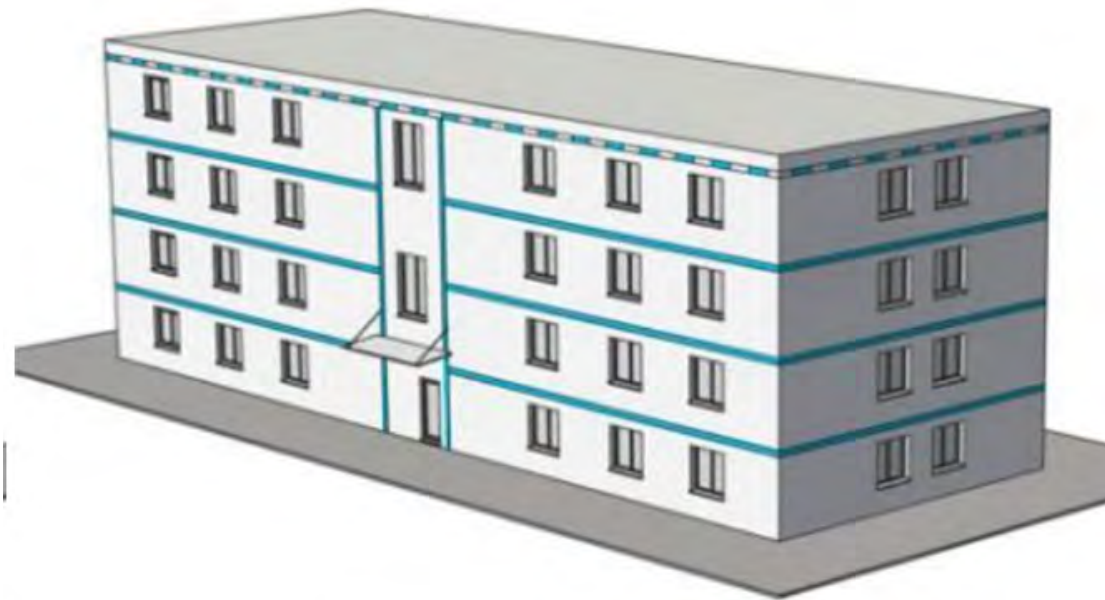
Hier fehlen voraussichtlich die Brandriegel als konstruktive Unterteilung für jedes Geschoss und die vertikalen Brandriegel zum Treppenhaus

Die Flachdecken zwischen den Geschossen EG / 1.-2. OG und DG sind sehr schlank und -soweit ersichtlich - nur ca. 11cm stark.

Nach heutigen Normen werden mindestens 200mm und eine Bewehrungsüberdeckung von mind. 20mm für einen Tragwerkswiderstand R60 (Geschossdecken REI60) gefordert. Im vorliegenden Fall würden aktuelle normen nicht erfüllt und die Decken müssten ertüchtigt und mit einer unteren Brandschutzverkleidung versehen werden.

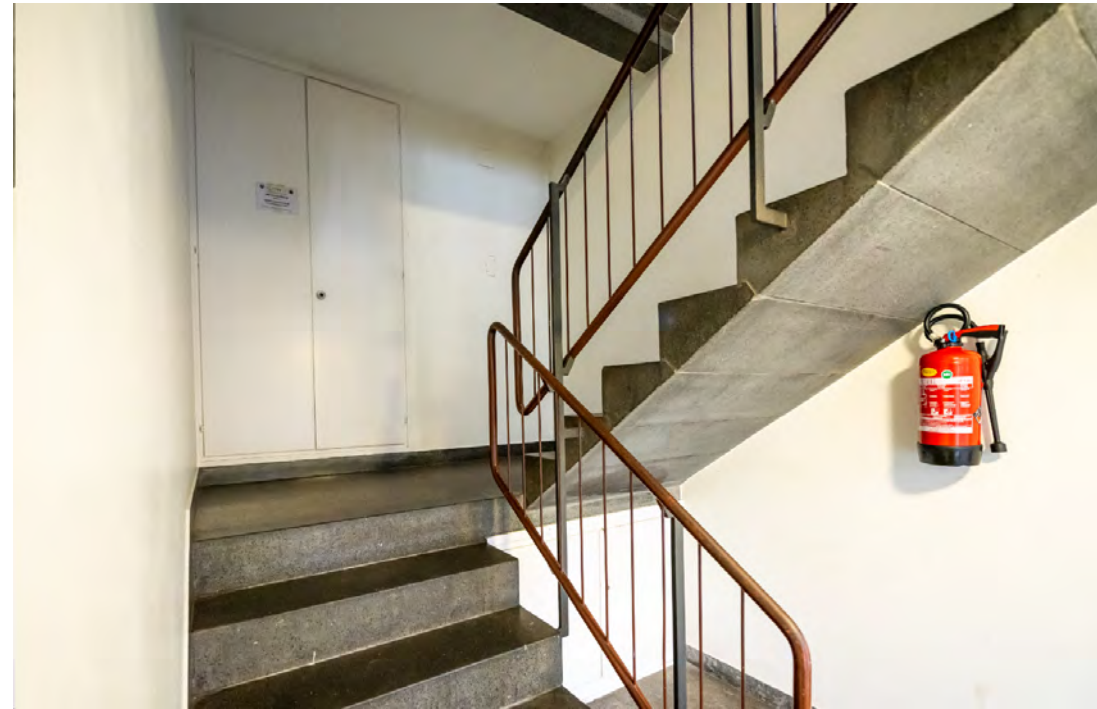
Die Schaltgerätekombinationen im Treppenhaus muss ersetzt werden. Die Anforderung wäre EI30-RF1
