# Lyss, Querungen Kantonsstrasse auf Höhe Schulanlage «Grentschel» Grundlagen, Situationsanalyse und Handlungsbedarf

Lyss, 06.02.2023

Lyss, Querungen Kantonsstrasse auf Höhe Schulanlage «Grentschel»

Grundlagen, Situationsanalyse und Handlungsbedarf

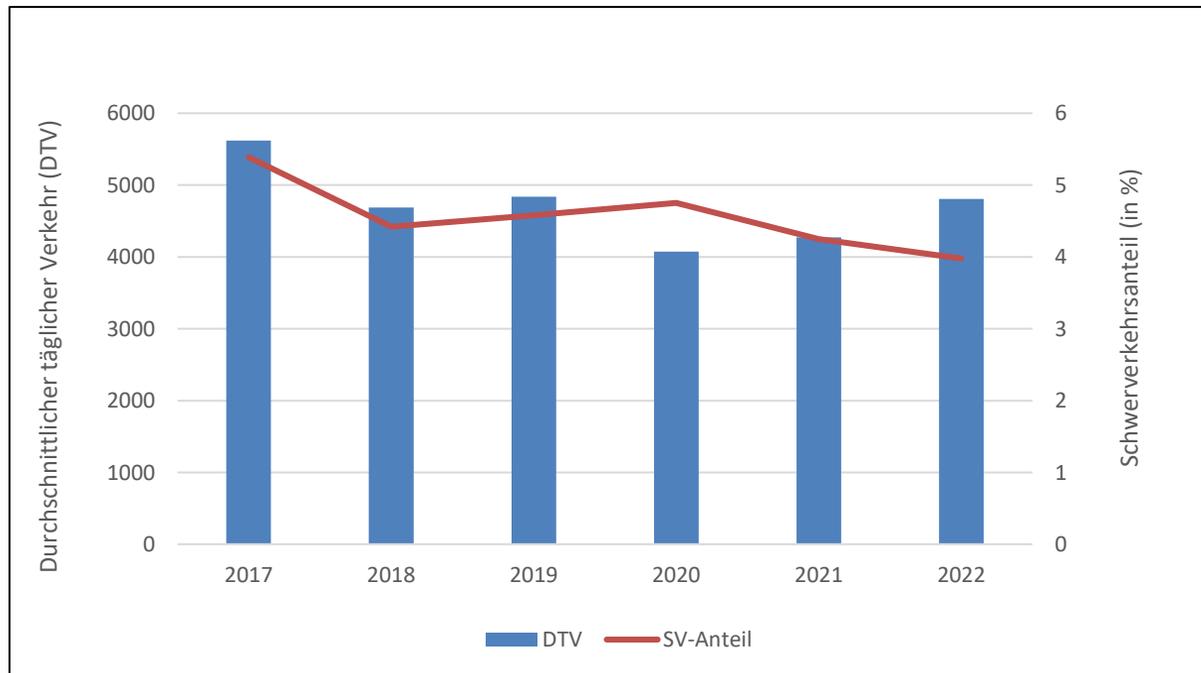
# Grundlagen – Verkehrsmengen

Die FG-LSA (LSA 3250-004) ist mit einer Dauerzählstelle ausgestattet.

In 2022 wurden durchschnittlich etwa 4'800 Fahrzeuge pro Tag in beide Richtungen (DTV) gemessen. Dies stellt ein vergleichsweise «geringes» Verkehrsaufkommen dar (Kantonsstrasse Kategorie B). Je nach Tageszeit kann das Verkehrsaufkommen als «hoch» empfunden werden.

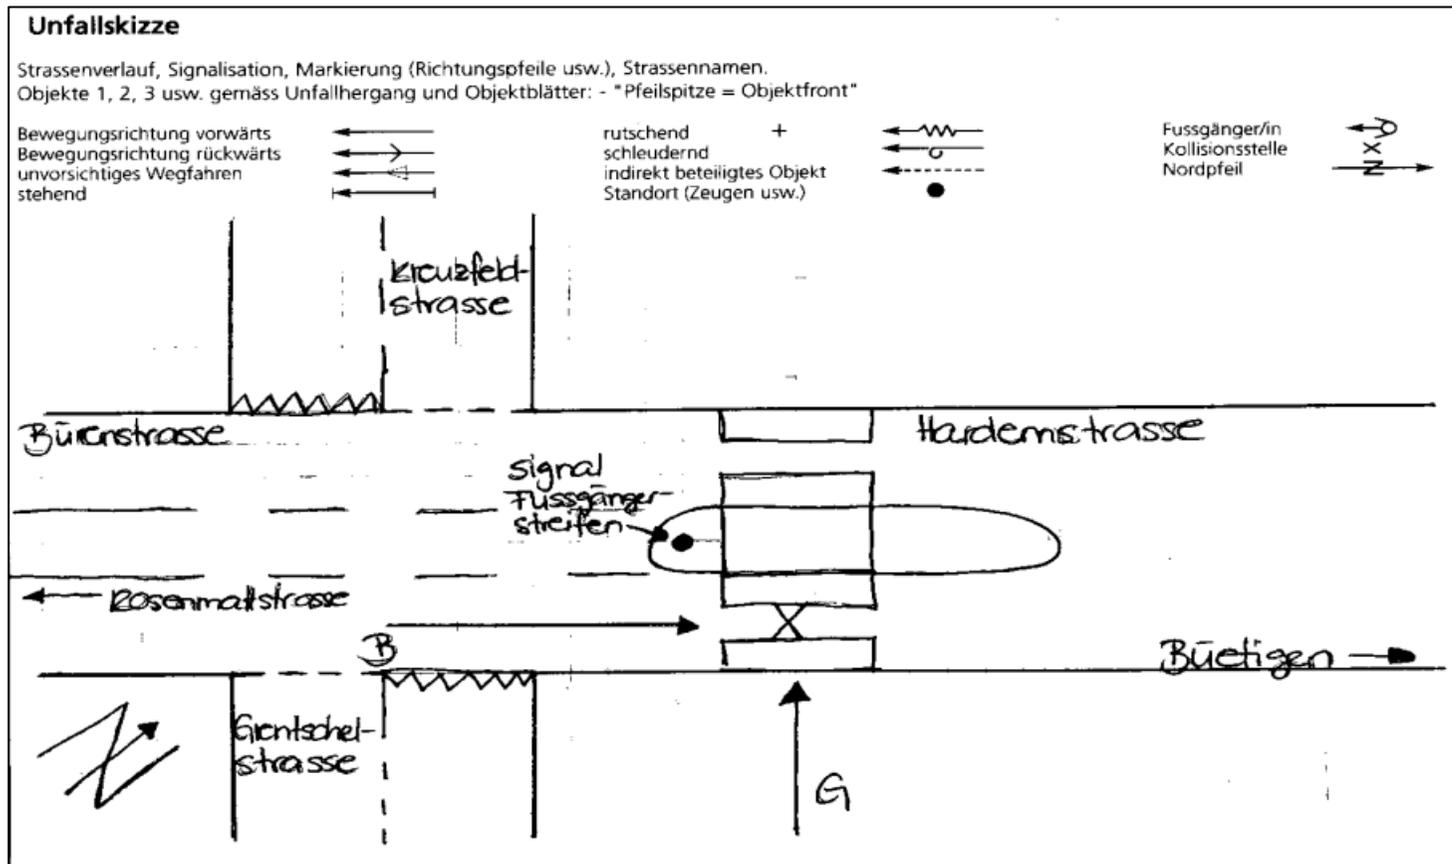
# Grundlagen – Unfälle

Unfall Nr. 20: Fussgänger auf Fussgängerstreifen angefahren (leicht verletzt). Der Fahrer hat den querenden Fussgänger zu spät gesehen und konnte nicht mehr rechtzeitig bremsen.

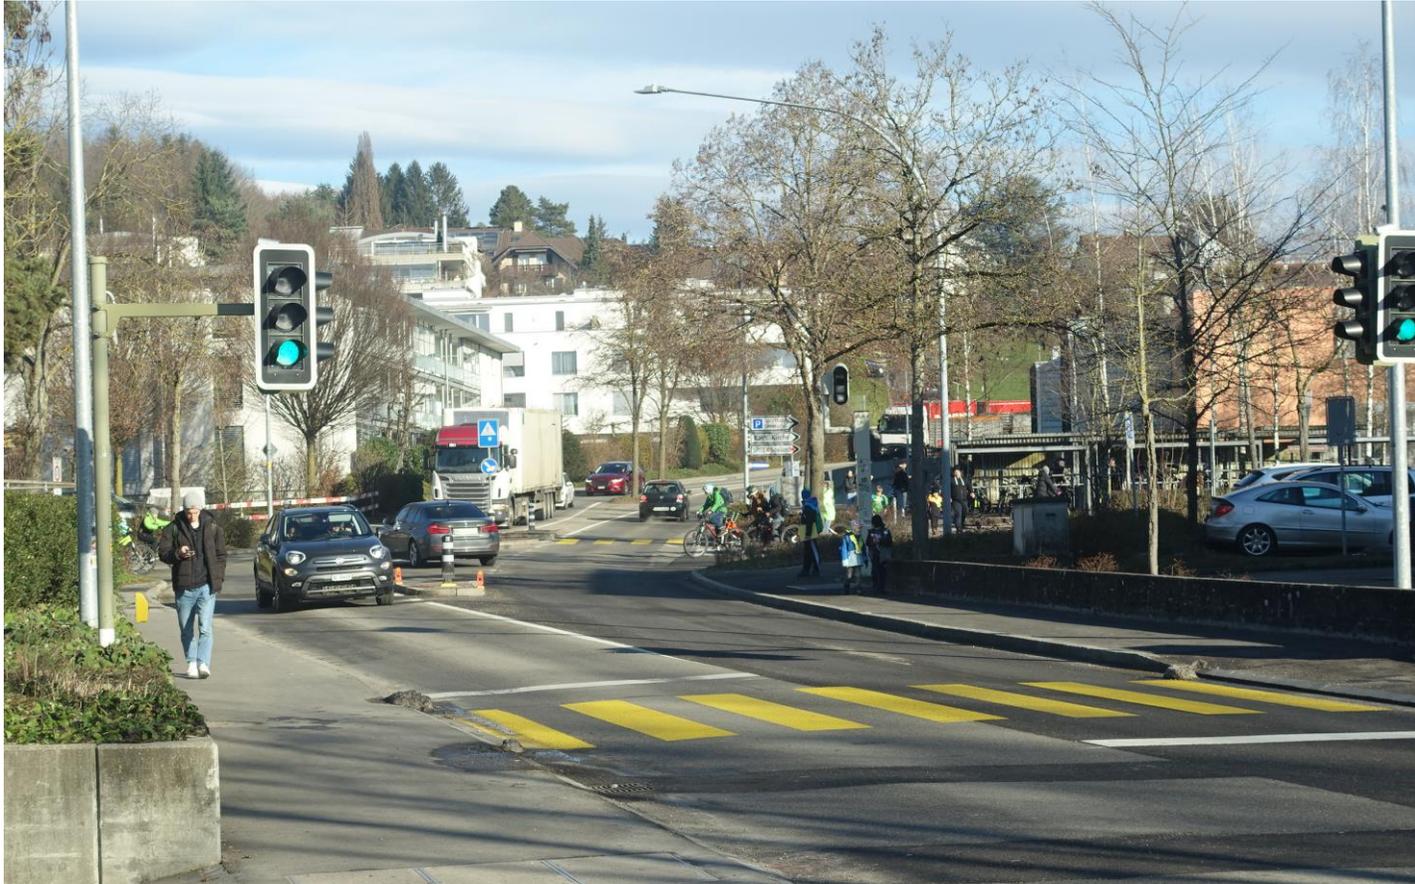
# Situationsanalyse – LSA

Lichtsignalanlage als reine Bedarfs-LSA: Dauergrün entlang der Kantonsstrasse, das nur nach FG-Anmeldung unterbrochen wird.  
Fahrzeuge in Richtung Norden/Büetigen erreichen komplexeren Knotenpunkt (Knoten «Grentschelstrasse») nach Durchfahrt bei «grün».

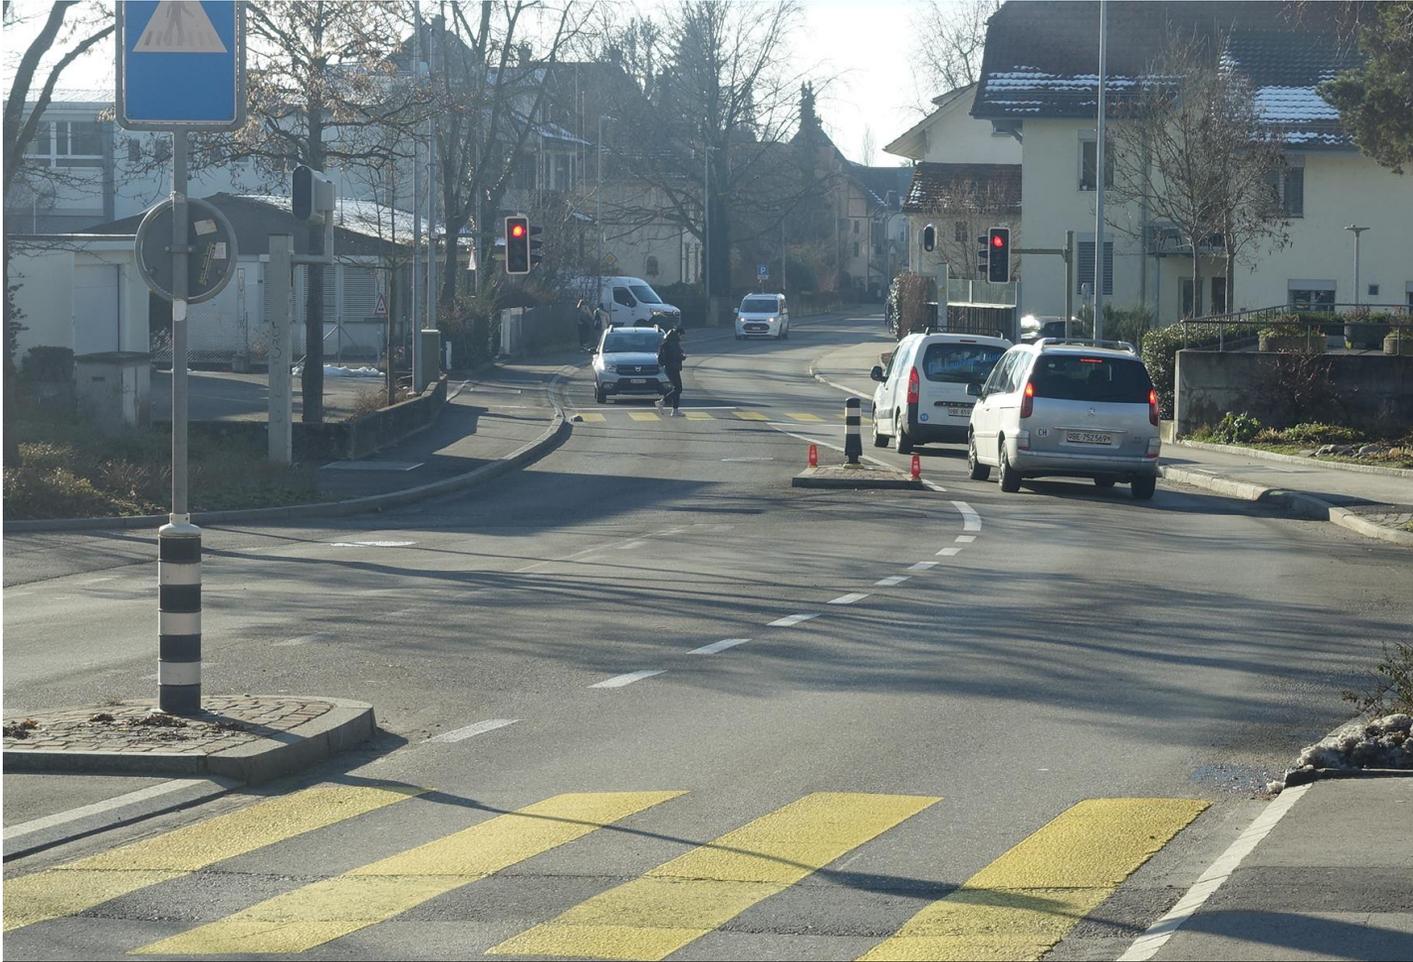
Nach Anmeldung der Querung schneller Wechsel auf «grün». Übergangszeiten und Räumzeit können bei raschen Querungen aus Sicht des Fahrverkehrs lang erscheinen.

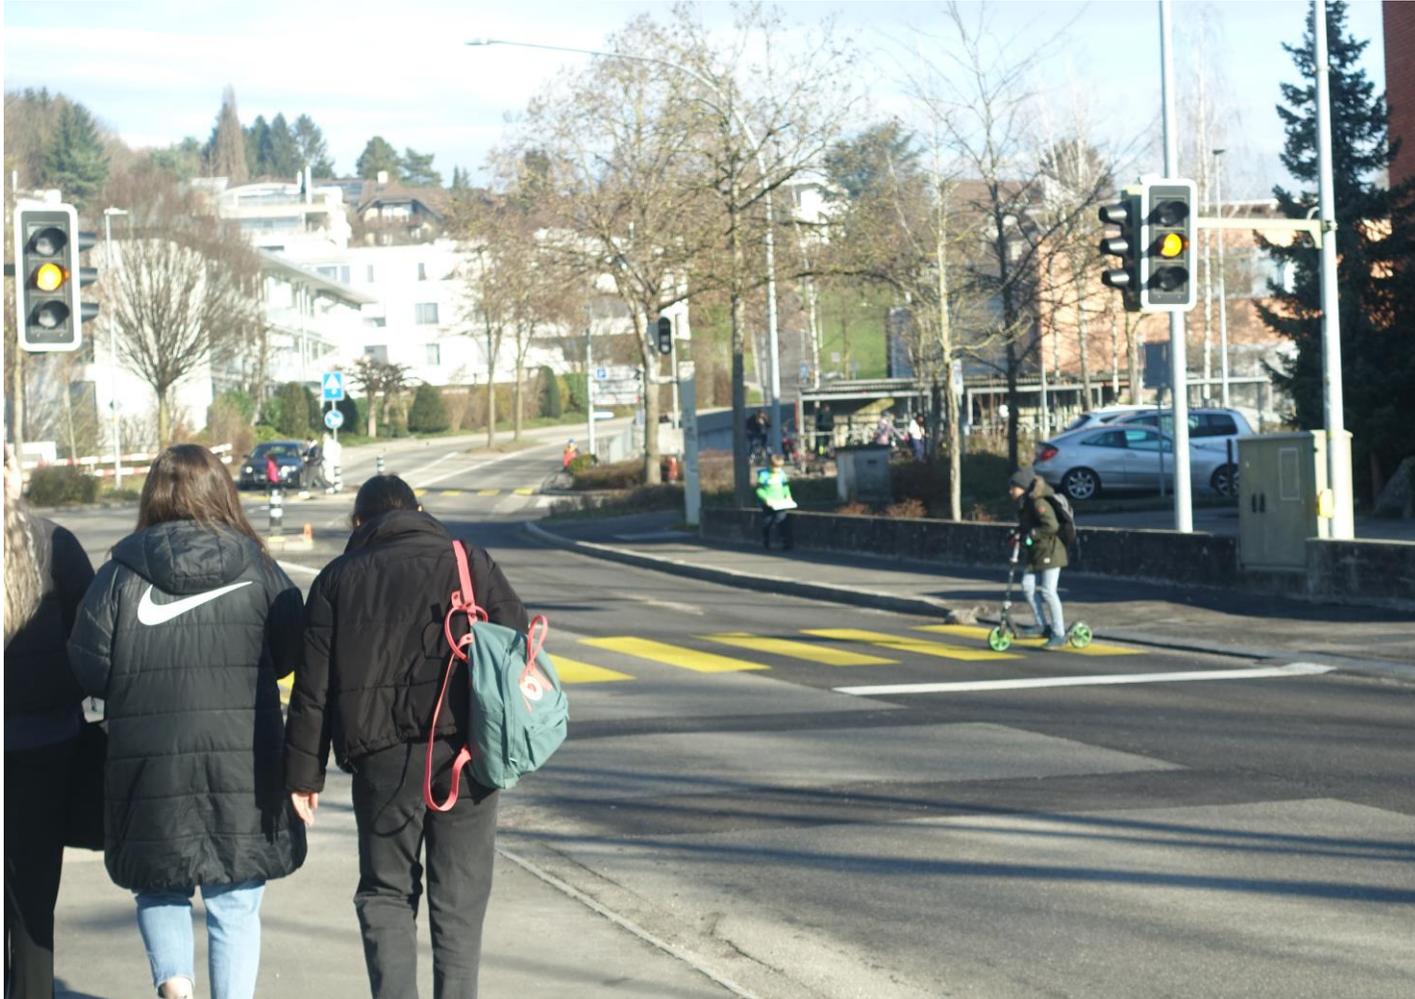
# Situationsanalyse – LSA

Wenn die Verkehrssituation entlang der «Bürenstrasse» es zulässt, wird teilweise bei «rot» gequert.

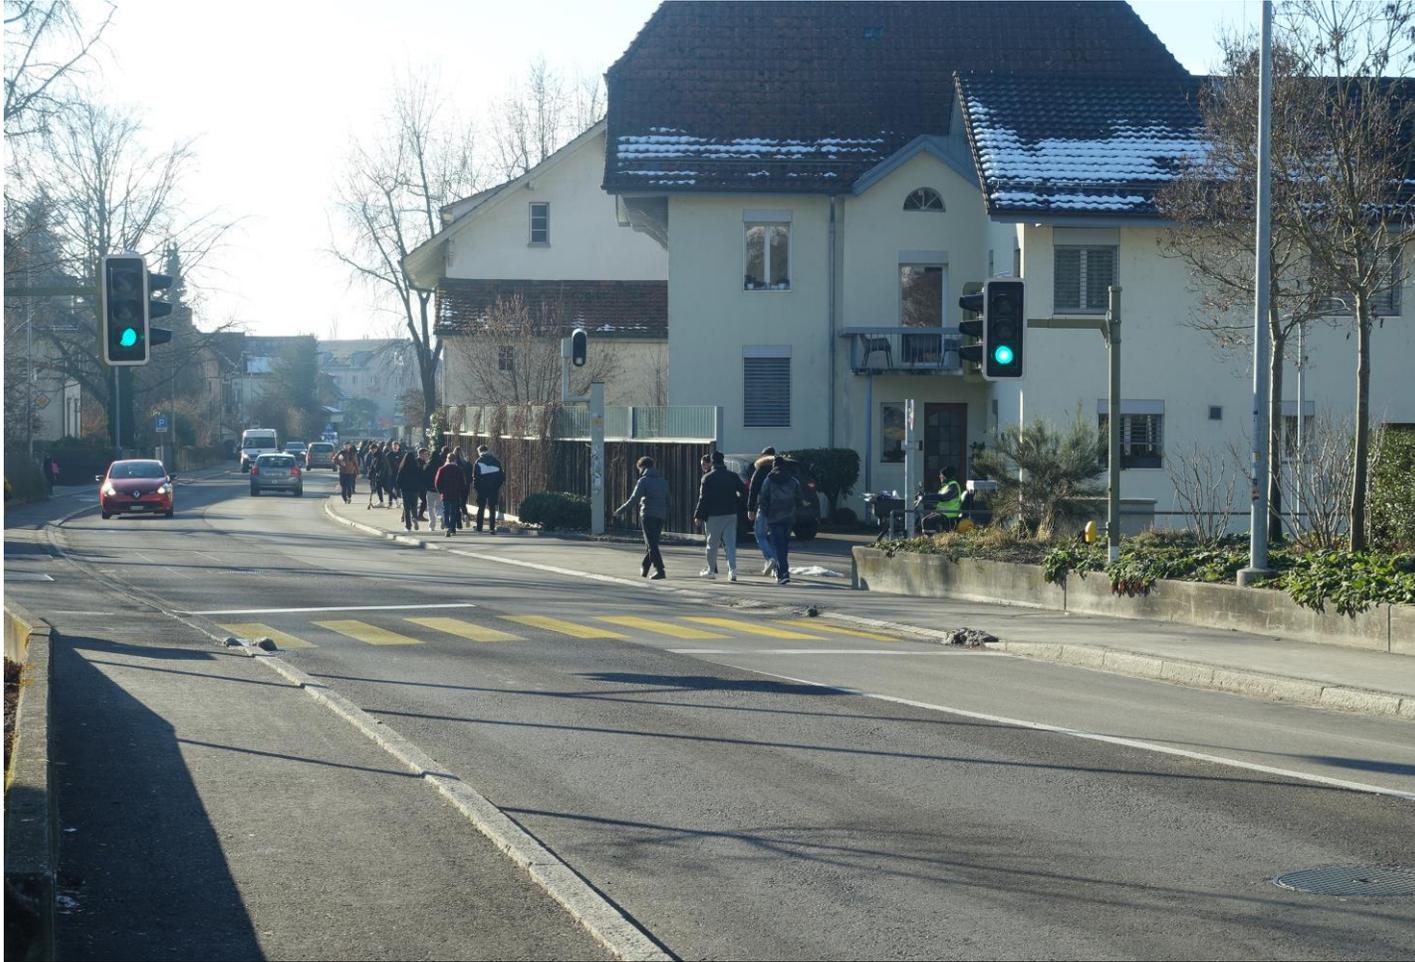
# Situationsanalyse – LSA

Schülerinnen und Schüler des Berufs- und Weiterbildungszentrums queren die «Bürenstrasse» in der Regel nicht.

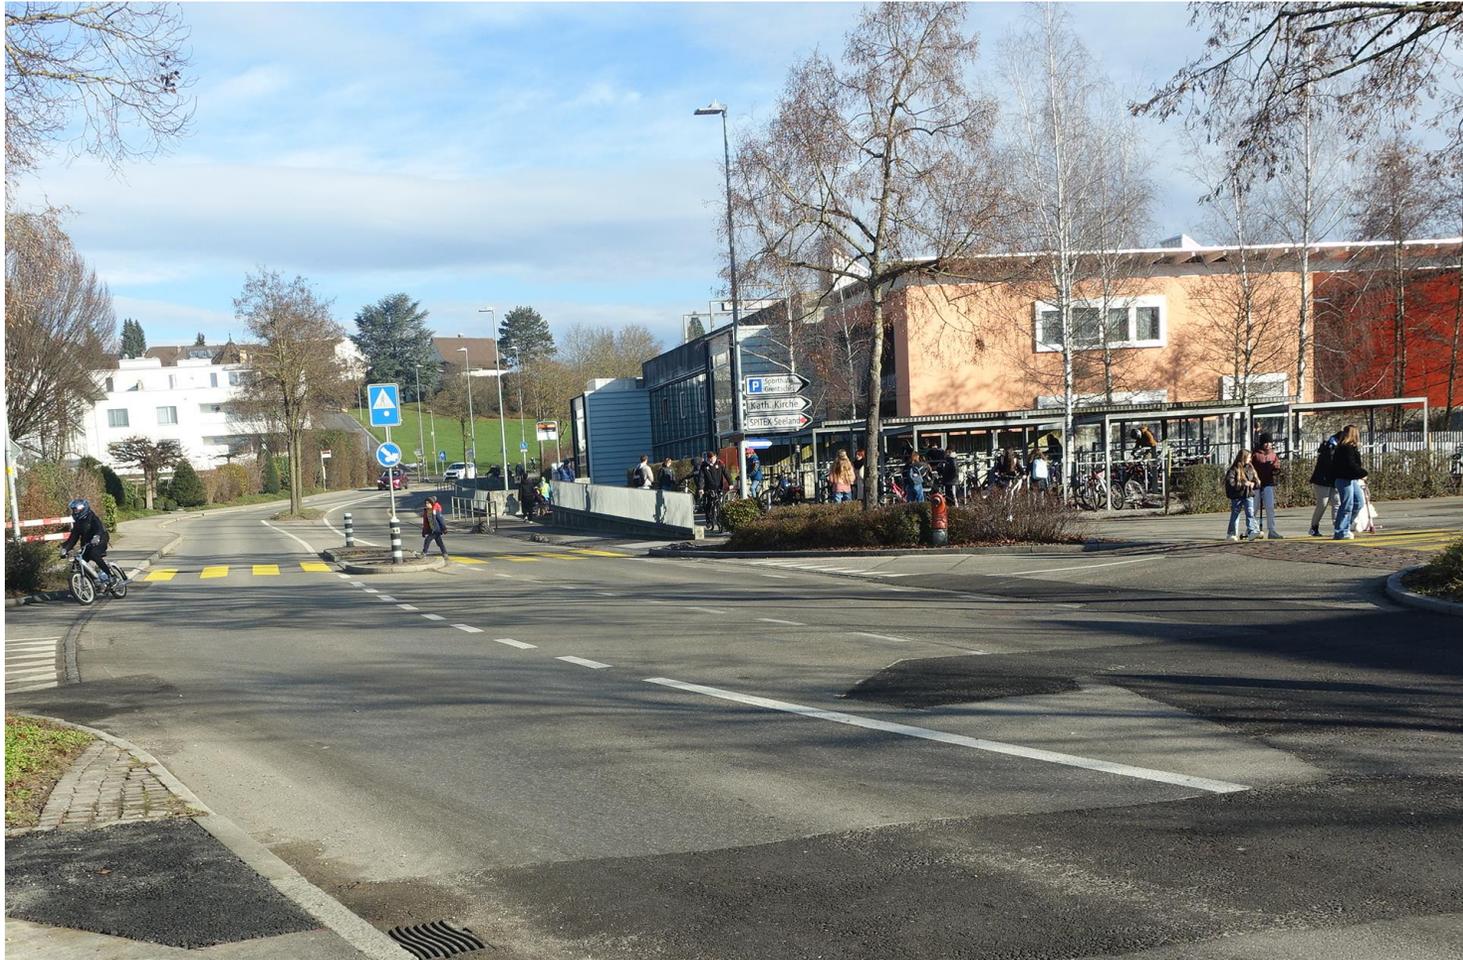
# Situationsanalyse – Fussgängerstreifen «Grentschel»

Bei «Schluss» kommt es temporär zu einem hohen Aufkommen des Fuss- und Veloverkehrs. Viele Schülerinnen und Schüler erreichen die Kantonsstrasse im Bereich des Knotens «Grentschelstrasse/Hardernstrasse/Bürenstrasse».

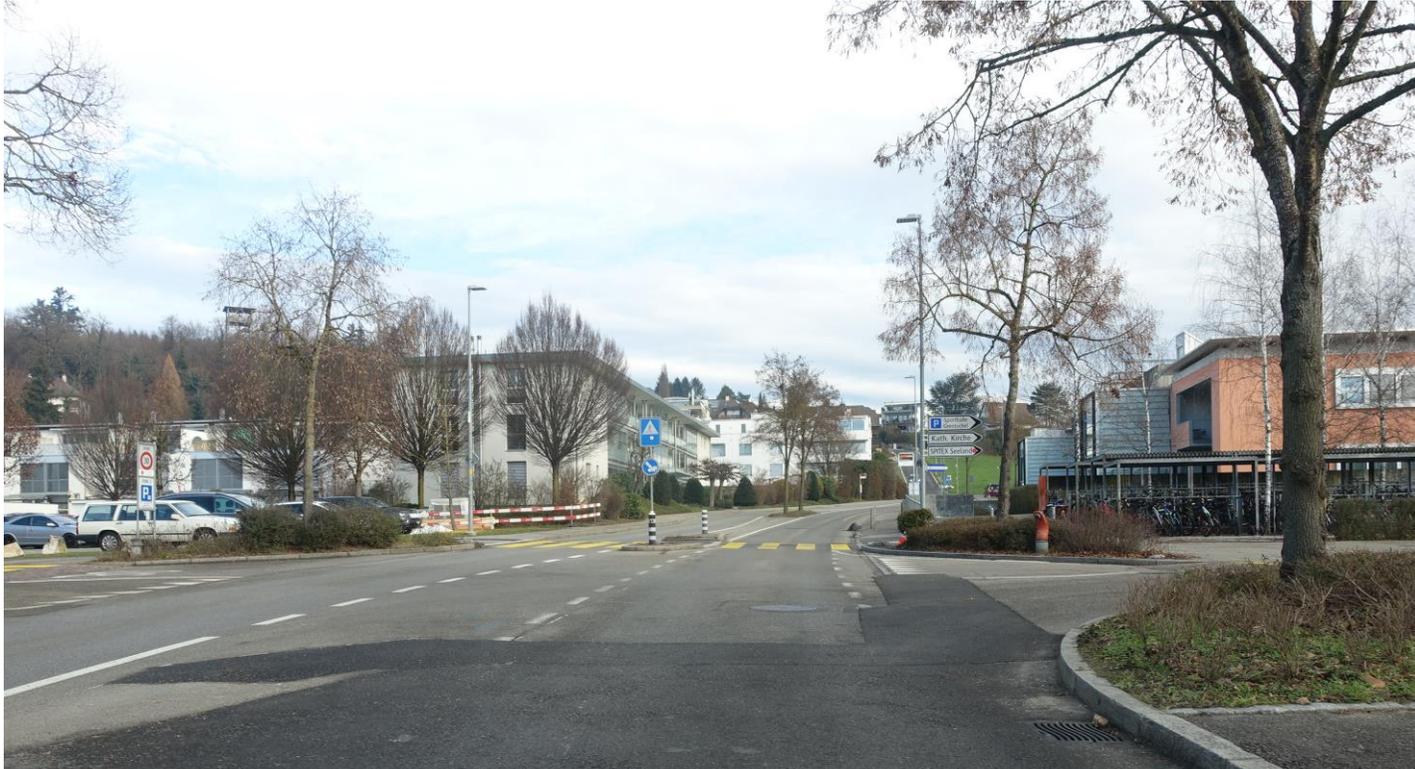
# Situationsanalyse – Fussgängerstreifen «Grentschel»

Die Sicht zwischen dem Fahrverkehr in Richtung Norden/Büetigen und dem östlichen Annäherungsbereich des Fussgängerstreifens ist ungenügend. Die freie Sicht beträgt etwa 25-30 Meter. Die Sicht kann zusätzlich durch wartende Fahrzeug an der Einmündung «Grentschelstrasse» eingeschränkt werden. Alle weiteren Sichtweiten am Fussgängerstreifen sind eingehalten.

Markierung im Knotenbereich abgefahren/verblichen resp. im Rahmen von Arbeiten nicht nachmarkiert. Zudem «verwirrende» Markierung im Bereich der Einmündung «Grentschelstrasse». Die Abweislinie in Fahrtrichtung Norden sollte den baulichen Strassenrand darstellen.

- Die Sichtverhältnisse zwischen dem querenden Fussverkehr im östlichen Annäherungsbereich und dem Motorfahrverkehr in Richtung Norden sind ungenügend. Entsprechend wird teilweise zurückhaltend gequert (schlechte subjektive Sicherheit). Ansonsten entspricht der Fussgängerstreifen den Normen.
- Als Sofortmassnahme sollte die Sicht mittels Grünschnitt verbessert werden. Zudem liesse die Strassenbreite eine Verschmälerung der Durchfahrtsbreite auf 3.50 m gemäss der bereits markierten Abweislinie zu (Verbesserung der Sicht).

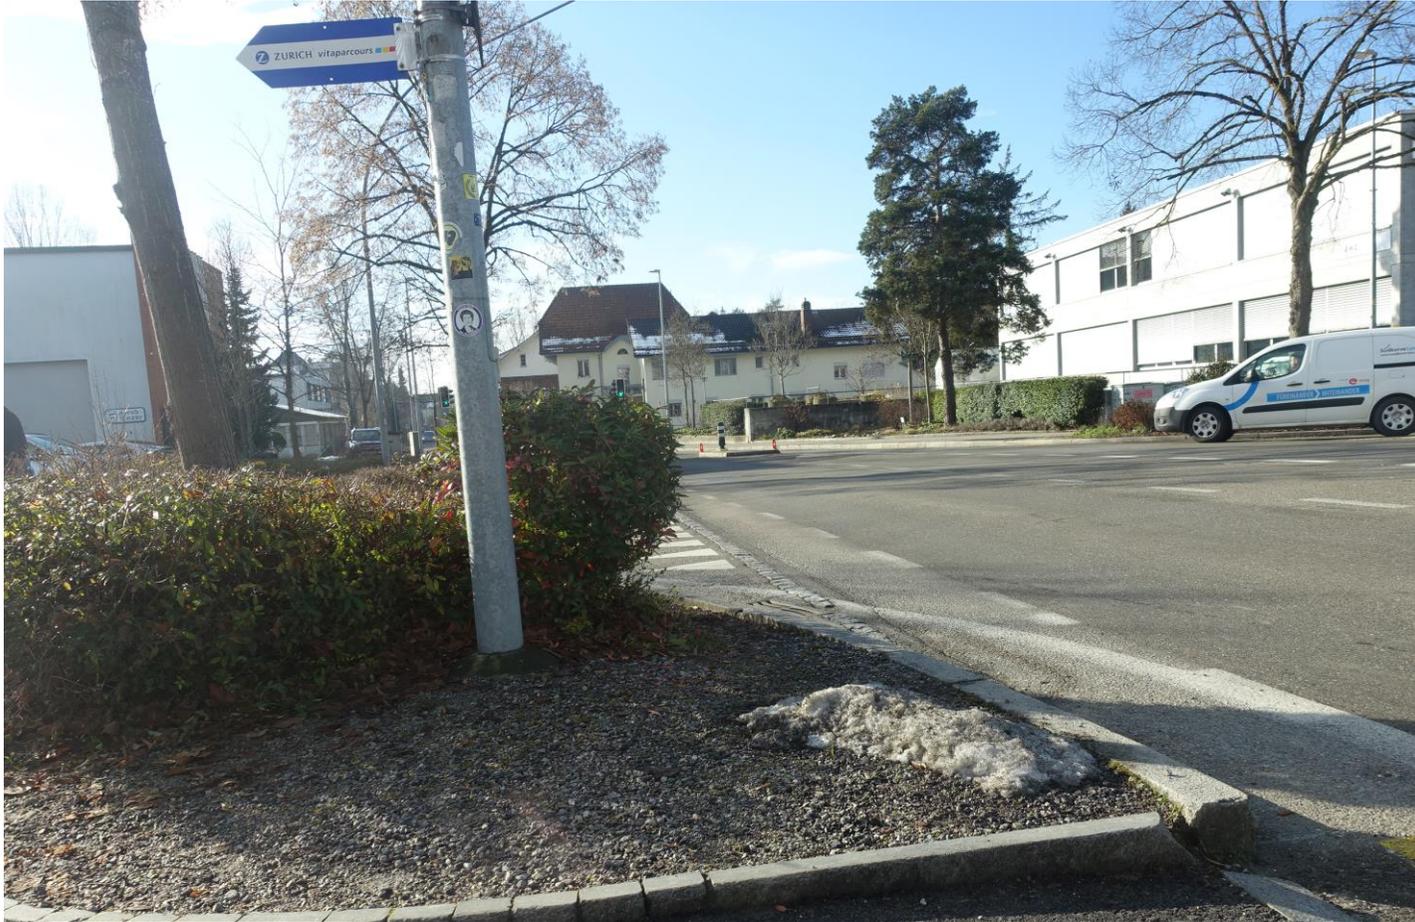
# Situationsanalyse – Fussgängerstreifen «Grentschel»

Die Sicht wird von der Bepflanzung und dem Kandelaber eingeschränkt. Höhe des Beobachtungspunktes des Fotos beträgt ca. 0.80 m (entspricht in etwa der Augenhöhe eines dreijährigen Kindes). Auch die Sicht auf Fahrzeuge aus der «Grentschelstrasse» ist ungünstig.

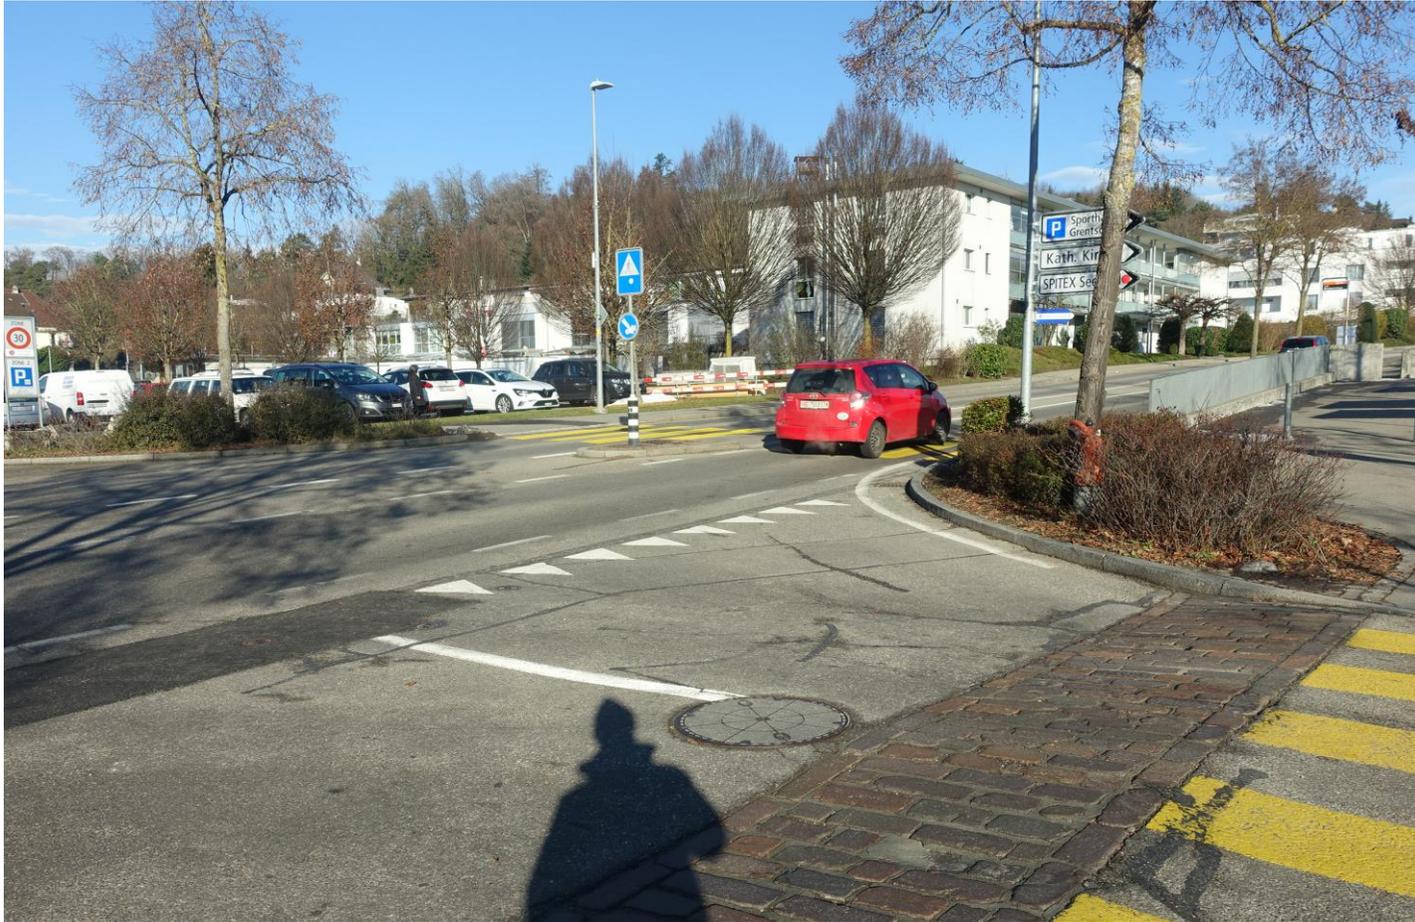
# Situationsanalyse – Fussgängerstreifen «Grentschel»

Fahrzeuge aus der «Grentschelstrasse» achten beim Einbiegen primär auf den vortrittsberechtigten Verkehr entlang der Kantonsstrasse in Richtung Norden/Büetigen. Dies führt zu einer verminderten Aufmerksamkeit auf den östlichen Annäherungsbereich des Fussgängerstreifens.

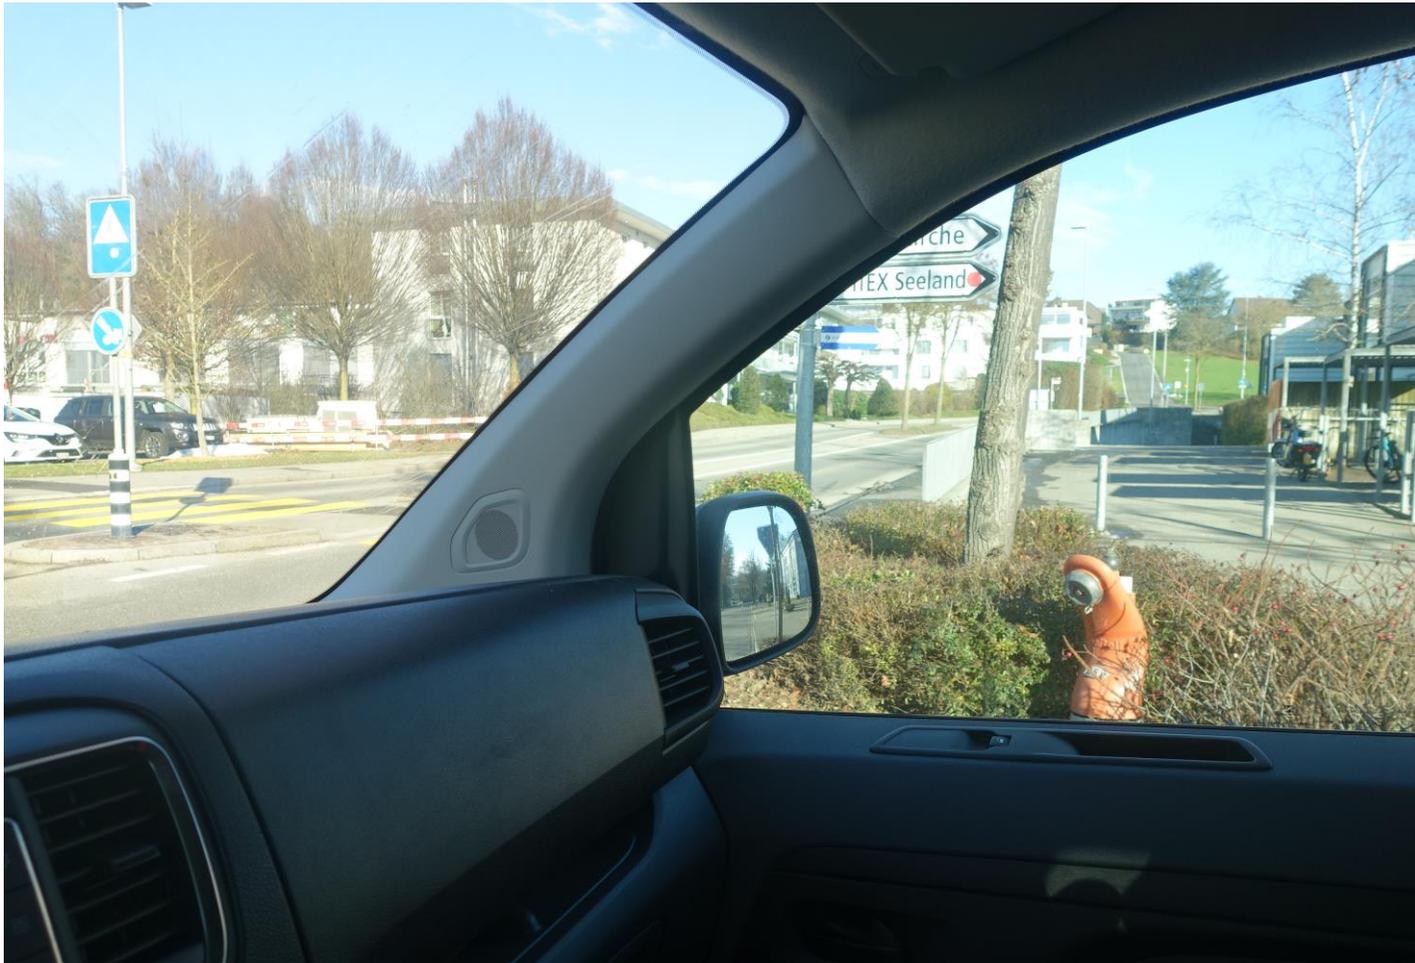
# Situationsanalyse – Fussgängerstreifen «Grentschel»

Auch bei bewusstem Beobachten des östlichen Annäherungsbereiches von Fahrzeuglenkenden aus der «Grentschelstrasse» sind die Sichtverhältnisse ungünstig (Baum, Kandelaber, A-Säule)

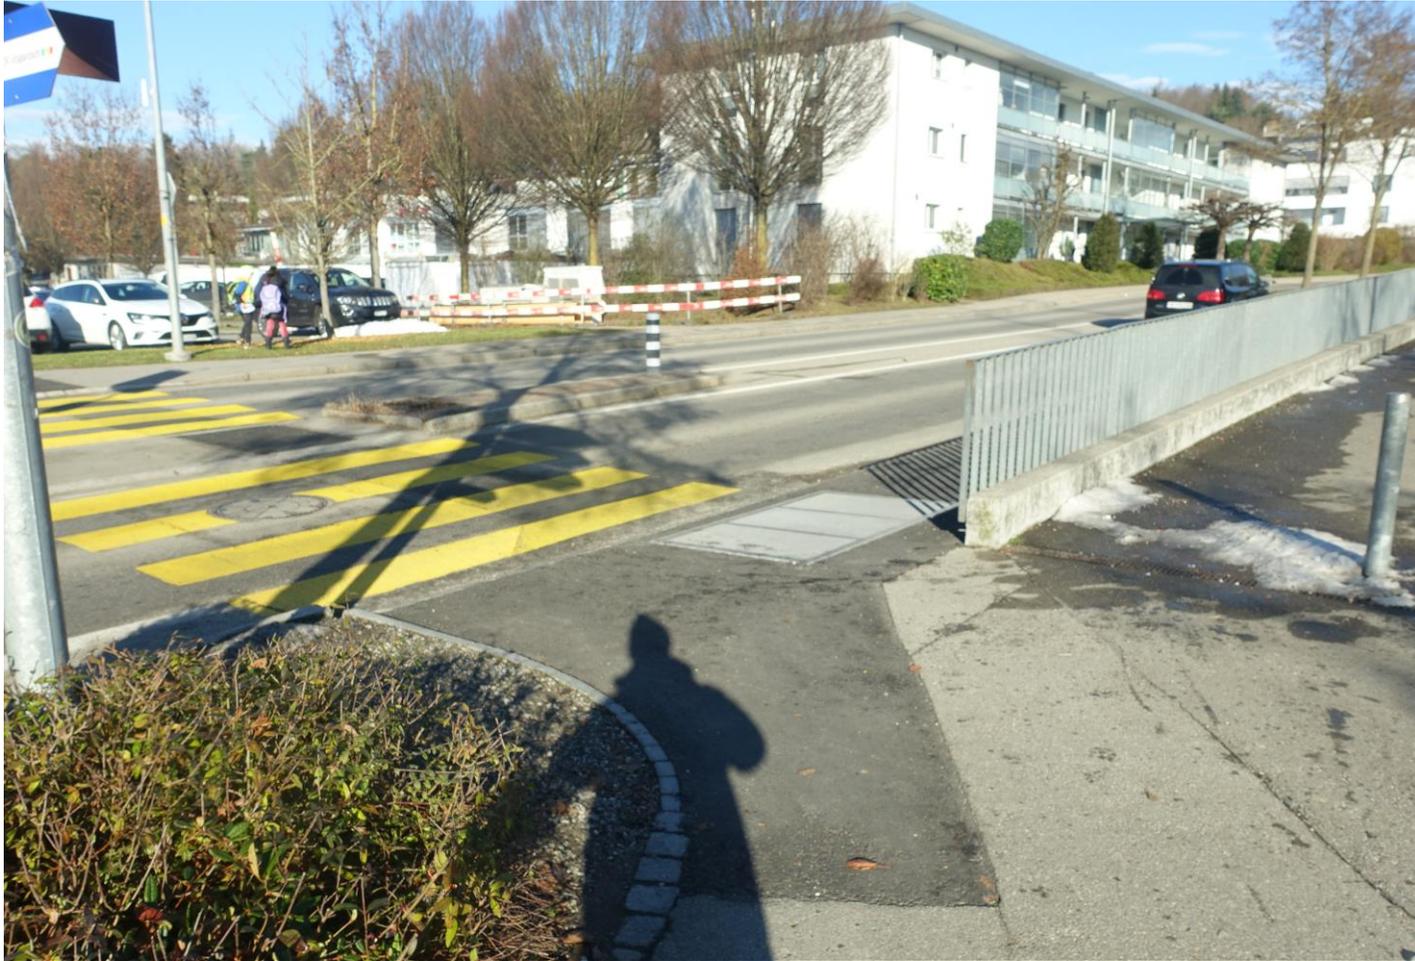
# Situationsanalyse – Fussgängerstreifen «Grentschel»

Zufussgehende erreichen den östlichen Annäherungsbereich zudem relativ direkt und können plötzlich – und für den Fahrverkehr überraschend – am Fahrbahnrand auftauchen.

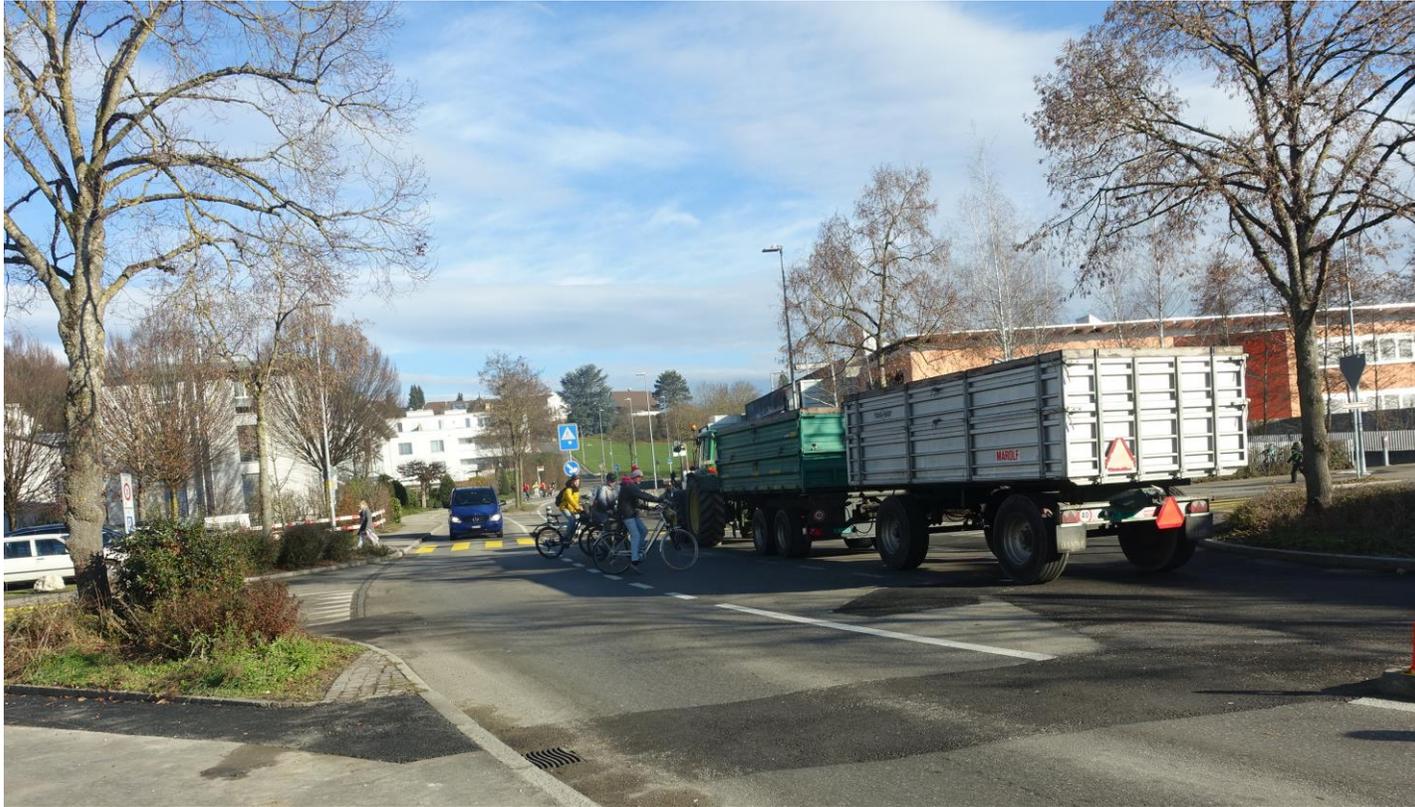
# Situationsanalyse – Knoten

Nach «Schluss» kommt es zu hohem Fuss- und Veloverkehrsaufkommen. Die Fussgängerquerungen sorgen dafür, dass die Verkehrsdichte zunimmt. Durch am FGS haltende Fahrzeuge wird die Befahrbarkeit des Knotens eingeschränkt (siehe Foto). Zudem verkehren teilweise Elterntaxis, die am Knoten ein- bzw. abbiegen.

Der Ortsbus «Linie 367» biegt von der «Bürenstrasse» in die «Grentschelstrasse» nach rechts ab. Um diese Fahrbeziehung fahren zu können, muss die Gegenspur der «Grentschelstrasse» überschleppt werden.

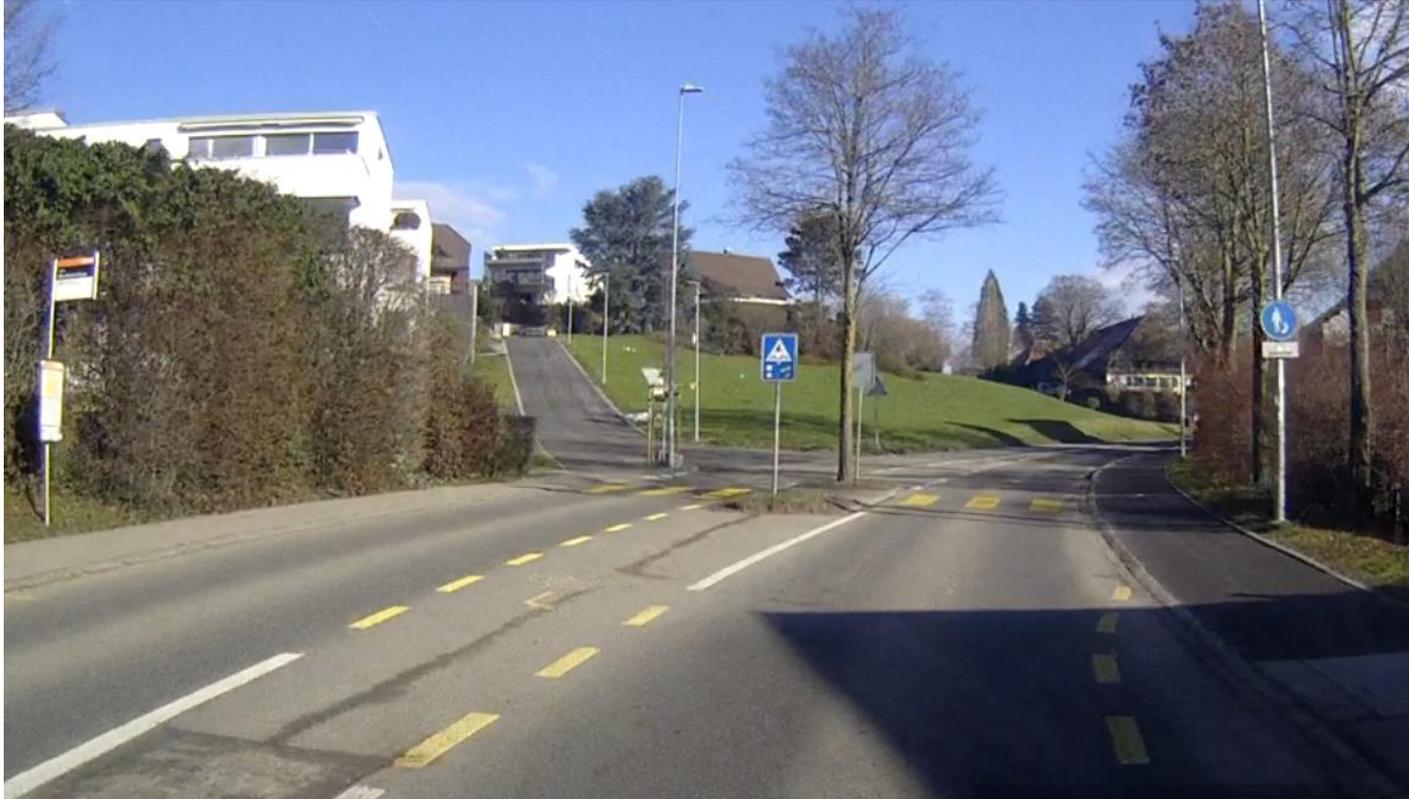
## Situationsanalyse – Nördlicher Bereich / Fuss- und Veloquerung «Hübeliweg»

Der Veloverkehr in Richtung Norden wird vor dem Fussgängerstreifen auf das Trottoir geführt. Den unmittelbar angrenzenden Velounterstand im Bereich der Schule können Velofahrende aus beiden Fahrtrichtungen gut erreichen (Linksabbiegehilfe für Veloverkehr aus Norden). Der Aufstellbereich für Linksabbiegende Velofahrende sollte idealerweise baulich geschützt sein.

Velofahrende vom Veloabstellplatz in Richtung Süden verkehren ebenfalls über die markierte Fläche (Linksabbiegehilfe Velofahrende). Die derzeitige Gestaltung/Markierung ist daher für Velofahrende in Richtung Süden nicht ideal.

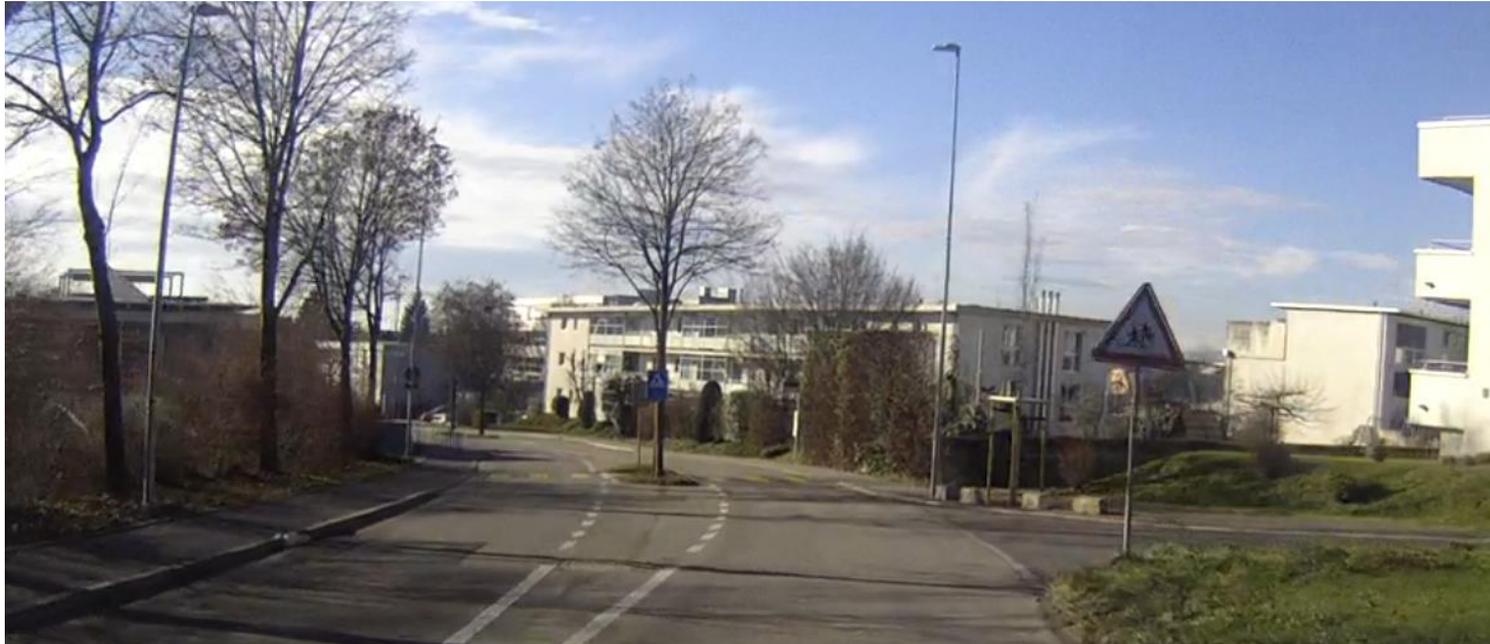
# Situationsanalyse – Nördlicher Bereich / Fuss- und Veloquerung «Hübeliweg»

Der Fussgängerstreifen auf Höhe des «Hübeliwegs» dient insbesondere für Zufussgehende aus den angrenzenden Wohnquartieren (*Sonnmatte* und *Hübeliweg*) als Querungshilfe. Die Sichtweiten auf die Annäherungsbereiche sind eingehalten, die Beleuchtung und Ausrüstung (Signal 4.11) entsprechen den Anforderungen und eine Mittelinsel ist vorhanden.

Fraglich ist, ob die gefahrenen Geschwindigkeiten in diesem Bereich die zulässige Höchstgeschwindigkeit (50km/h) überschreiten (lockere, einseitige Bebauung mit Längsgefälle von ca. 4%). Dies hätte negative Auswirkungen auf die Sichtverhältnisse und die Anhaltebereitschaft des Fahrverkehrs.

Das Gefahrensignals 1.23 («Kinder») zeigt an, dass im Bereich mit Kindern zu rechnen ist.
