## Liegenschaft Bödeli 9 & 11 in Lyss

Zustandsanalyse | 04.06.2025

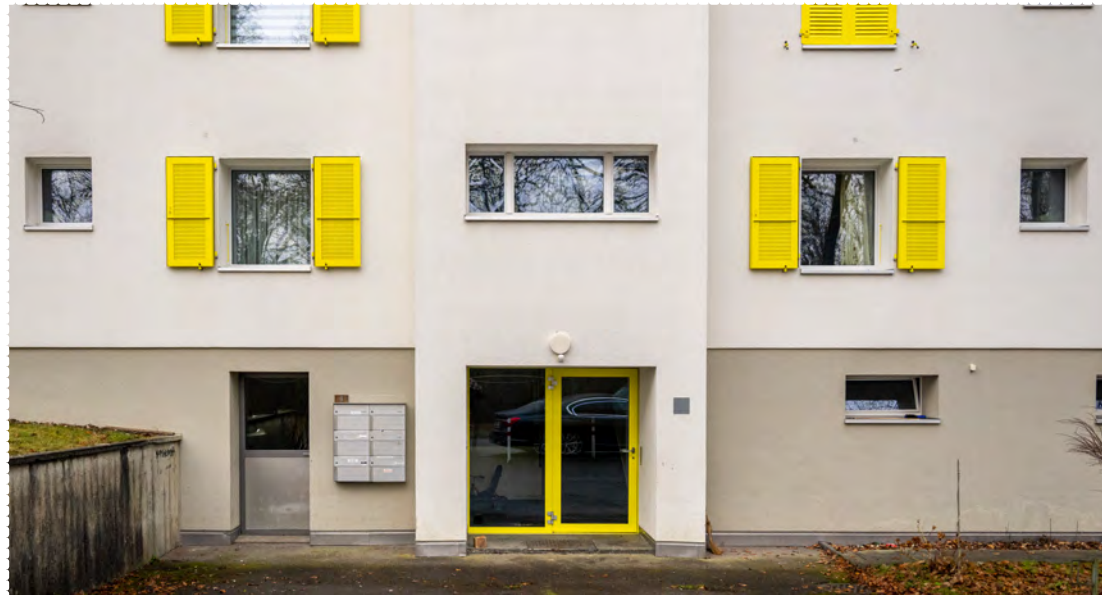
Eingangsbereich

Die verputzte Fassade ist in gutem bis sehr gutem Zustand. Es sind einzelne kleinere Abplatzer und Verfärbungen vorhanden. Allerdings sehr lokal. (Eingänge, oberhalb Küchenfenster, Sockelbereich - generell bei stärker frequentierten Bereichen und bei Ecken)

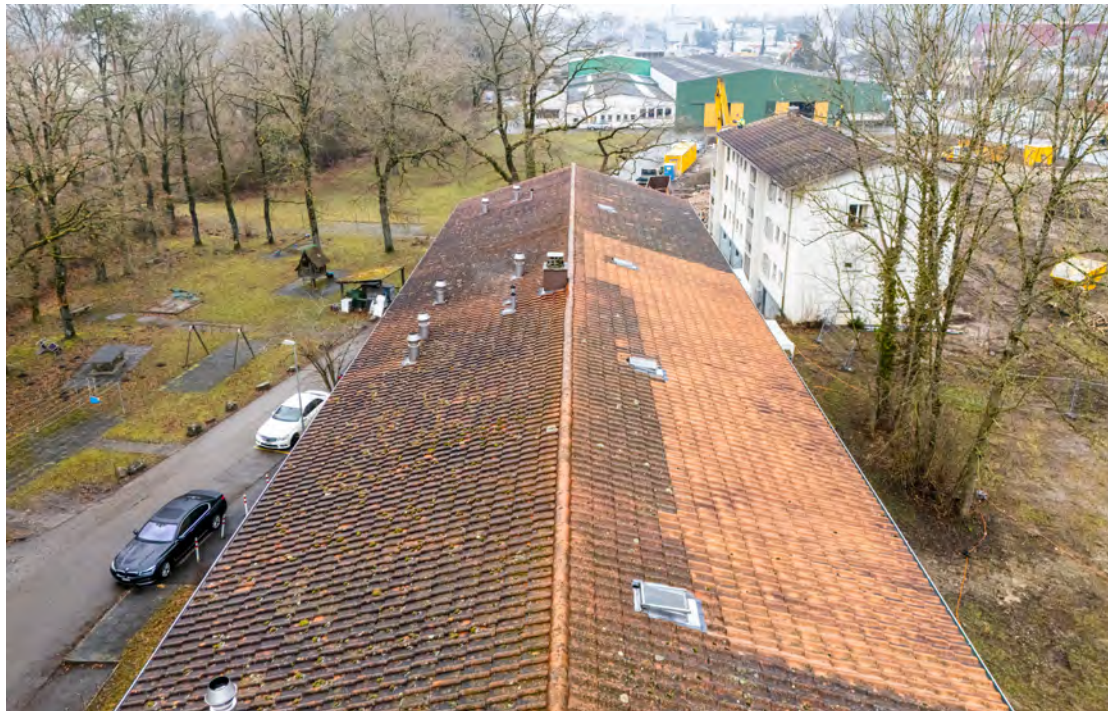
Dachaufsicht

Weiter wurde in der Vergangenheit wohl ein Teil der Eindeckung punktuell erneuert (hellere Ziegel). Vermutlich gab es da bereits Undichtigkeiten oder Defekte.

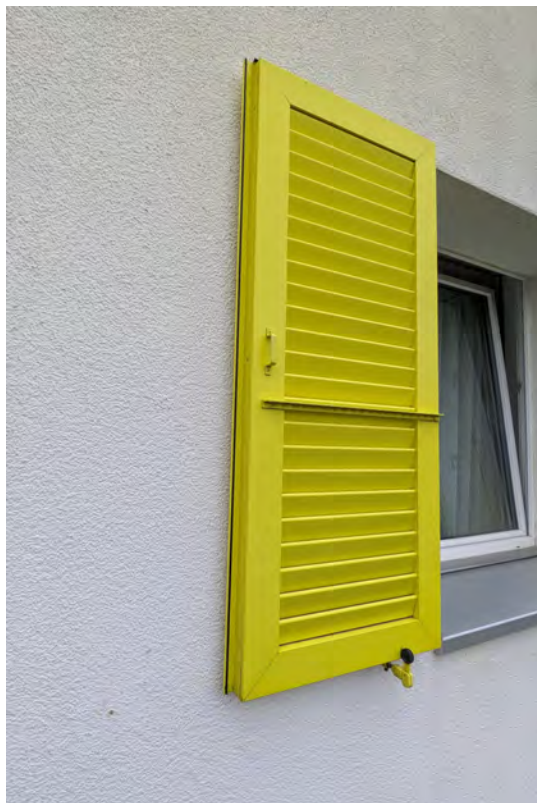
Fensterladen Metall

Fensterläden aus 2009 - guter Zustand

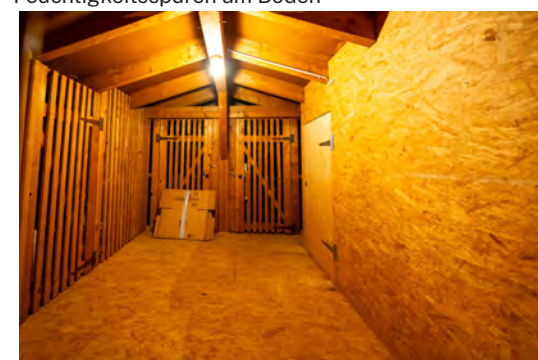
Estrich - Lüftungszentrale rechte Seite

Im Jahre 2009 wurde eine kleine Lüftungsanlage für die Wohnungen eingebaut. Die Monoblocke stehen in den OSB-Verschlägen im Dachgeschoss. Bei unseren Begehungen waren uns die Anlagen selbst nicht zugänglich. Von Mieter wissen wir allerdings, dass diese nicht sehr gut funktioniert. Es wurden wegen Zug und Lärm zum Teil Auslässe (in den Wohnungen) zugeklebt. Dies könnte auch einen Einfluss auf die vereinzelt Schimmelbildung in einigen Wohnungen haben.

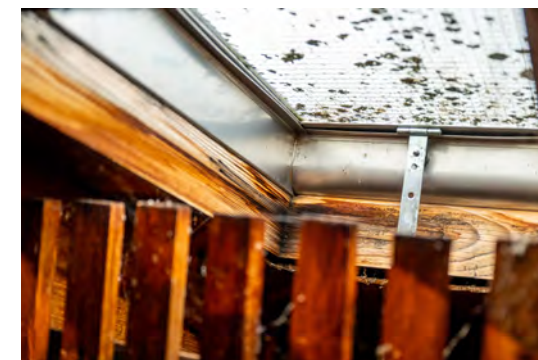
Detail Dachfenster

Die Pavatexplatten zwischen den Sparren wölben sich. Die Holzeinfassungen der Dachfenster haben Feuchtigkeitsspuren. Ebenso sind Feuchtigkeitsspuren auf dem Boden ersichtlich was auf leichte Undichtigkeiten hindeutet.

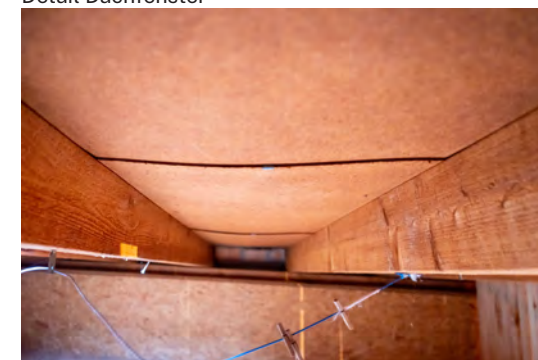
Gewölbte Pavatexplatten

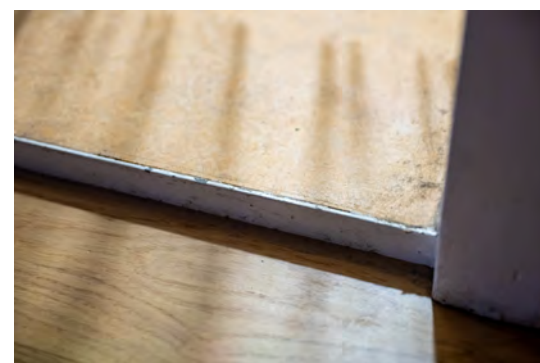
Detail Türschwelle

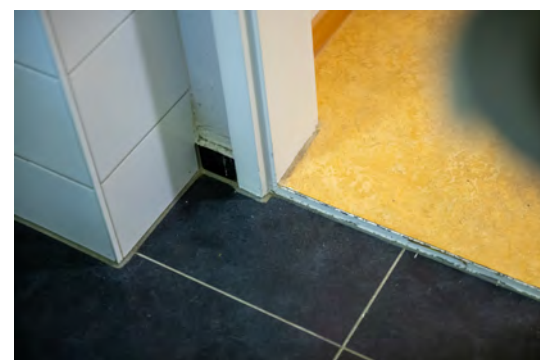
Schwelle Korridor zu Badezimmer

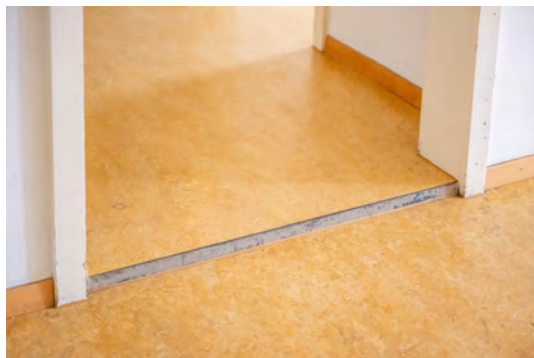
Schwelle mit PVC Belag

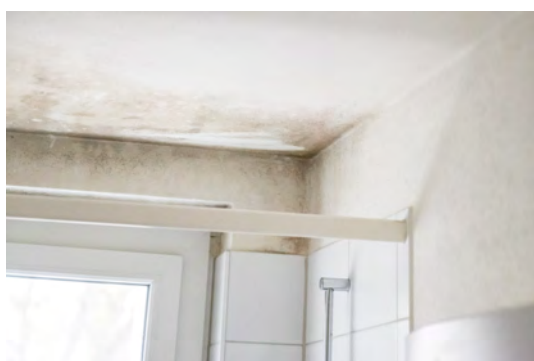
In mittlerem Zustand. Ebenfalls mit Verfärbungen und Schimmelbildung in manchen Küchen sowie in manchen Nassräumen. Dies ist nicht universell und ist vermutlich zumindest zum Teil auf das Mieterverhalten (Lüften) zurückzuführen.

Schimmelspuren im Badezimmer

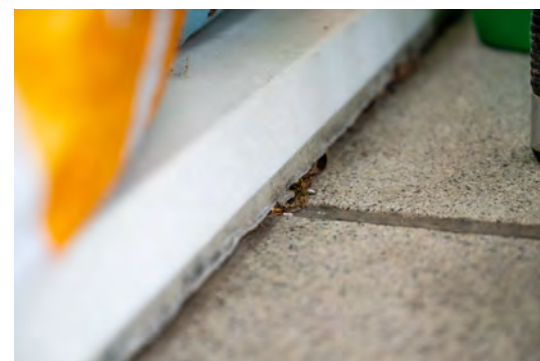
Fuge Balkon

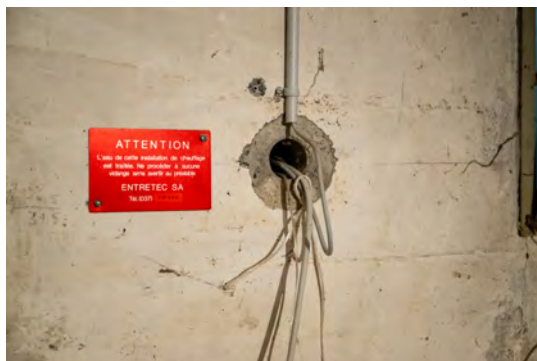
Die Elektroanlagen wurden grossteilig im 2009 erneuert. Der Zustand ist -soweit von uns beurteilbar- in Ordnung. Es sind allerdings - gerade im UG - Kabelleichen sichtbar die gegebenenfalls zurückgebaut werden könnten / sollten.

Gekappte Leitungen
